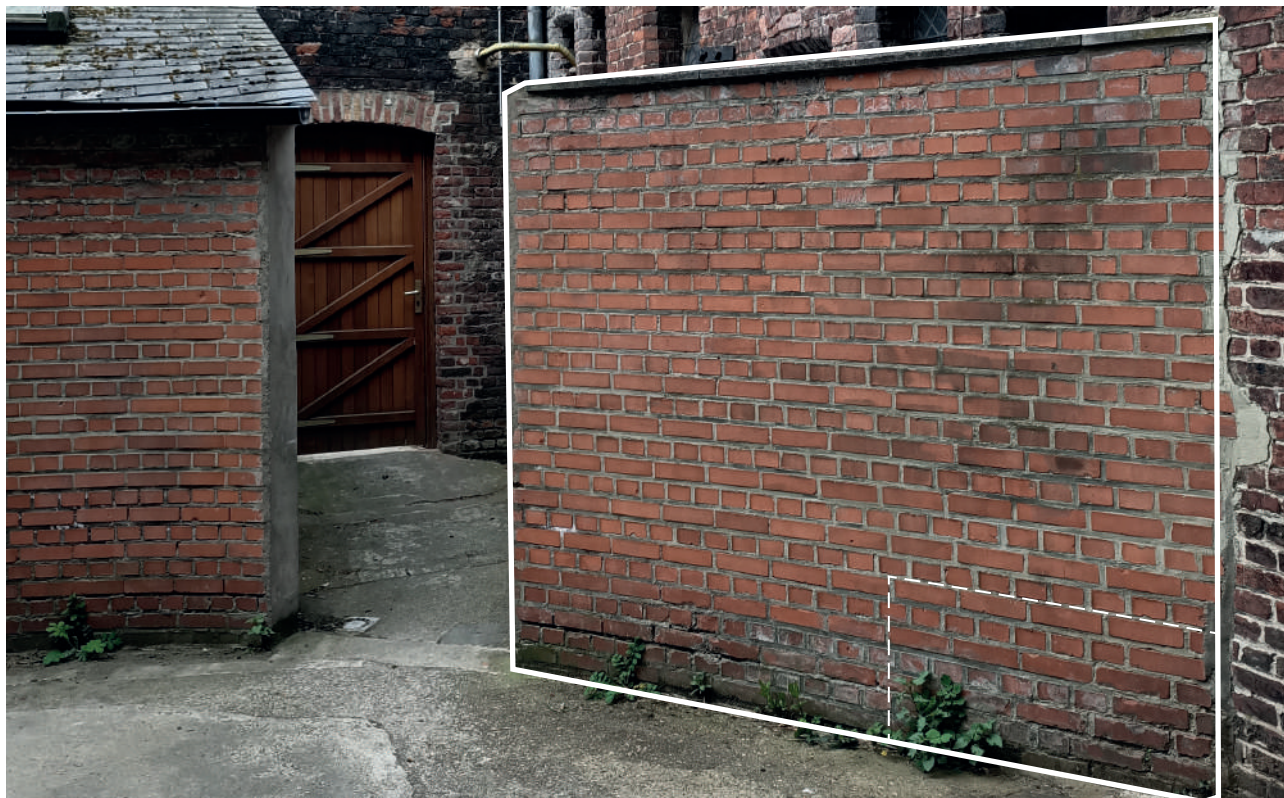
EXISTANT

- Hypothèses émises : Il fut ajouté après 1930 lors de l'extension de l'école pour permettre une séparation distincte entre la cuisine de la cantine et la clotûre.
- Ouvrage plus récent que l'ensemble du bâtiment qui jure avec la culture constructive de l'ensemble.

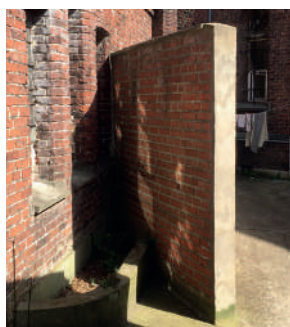
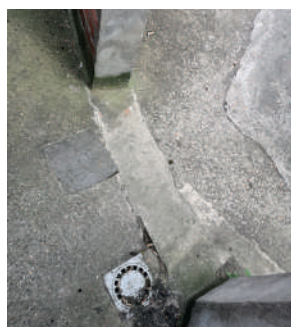
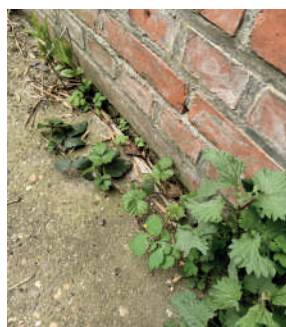
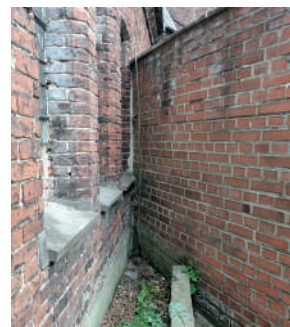
- Aujourd'hui : Ce mur crée un recoin insalubre, et entame l'appréciation générale de la façade d'origine de l'ancien fournil.
- C'est une séparation obsolète, et déjà partiellement démolie.
- Le mur obstrue le passage et complique l'évacuation du cloître vers la cour d'école en cas d'incident (ERP type L).

- Déposer la partie restante du mur pour retrouver la vue de la façade initiale.
- Assainir la cour et retrouver la lecture de la façade de l'ancien fournil.
- Dans un second temps, cela permettrait d'entamer une réflexion sur la restauration de la façade du fournil, particulièrement dégradée.

- Dépose à la main avec un soin particulier au niveau de la jonction avec la façade d'origine. Conserver une portion de mur à hauteur d'assise sur la longueur de la jardinière existante.
- Intervention envisagée dès que possible.
- Traiter l'arase correspondant à la base du mur en polissant le mortier précisément de manière à conserver une trace de l'ouvrage. Si l'opération se révèle compliquée ou peu satisfaisante esthétiquement, à la dépose, constituer une arase propre et plane au ciment blanc ou à la chaux. Traiter de la même manière la surface de contact entre le mur et la façade existante en fonction de l'état de l'ouvrage.
